EKSPERTYZA DENDROLOGICZNA

Gmina Mielnik
ul. Piaskowa 38, 17-307 Mielnik

Mielnik, pas drogowy drogi powiatowej 1781B
działka 5218, obręb Mielnik

PPS/MM/174/345/2020

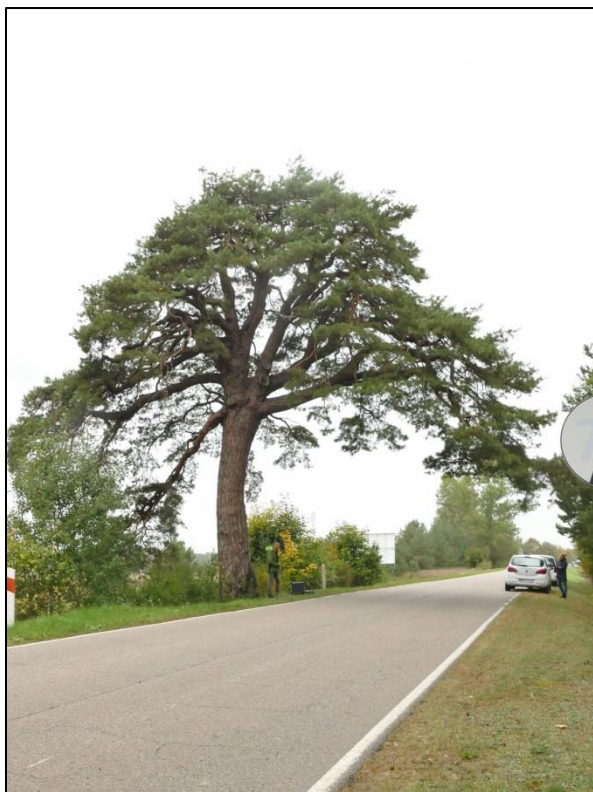
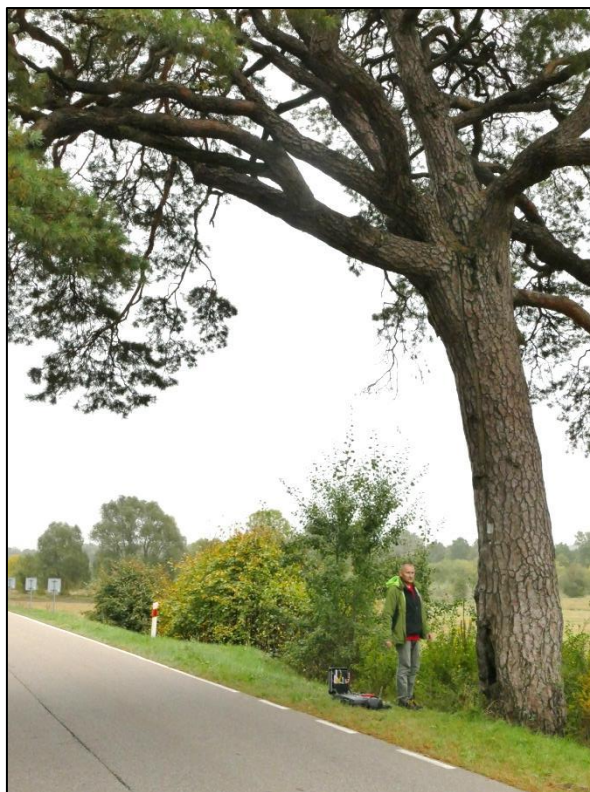
Zdj. 1 i 2. Pokrój drzewa wraz z otoczeniem

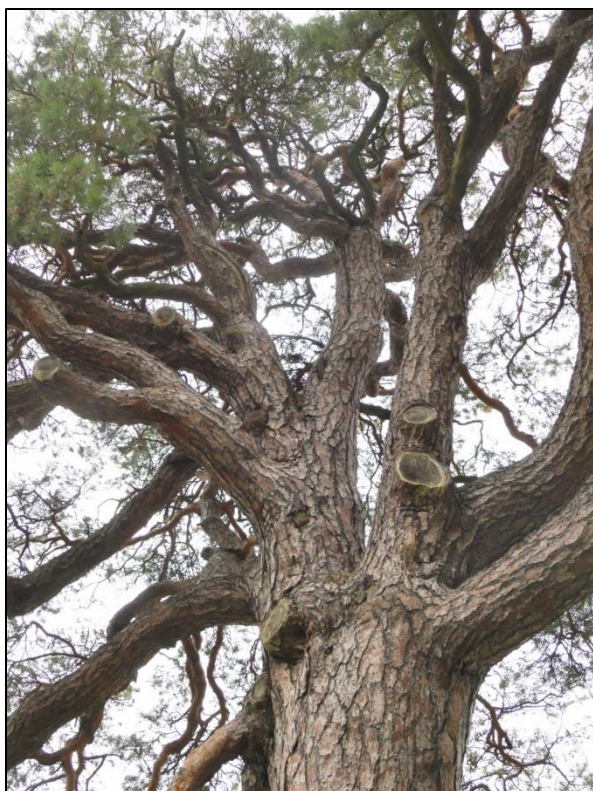
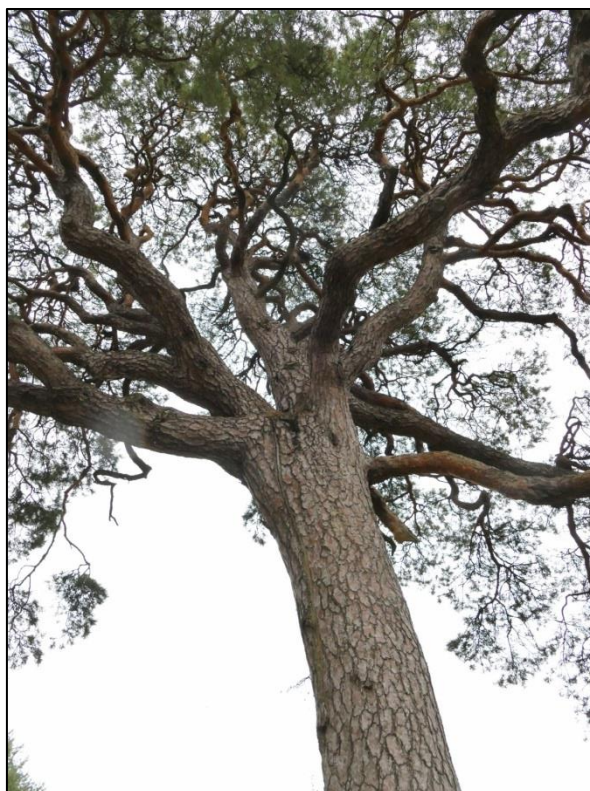
Zdj. 3 i 4. Kilka okazałych konarów konstrukcyjnych tworzących trzon korony

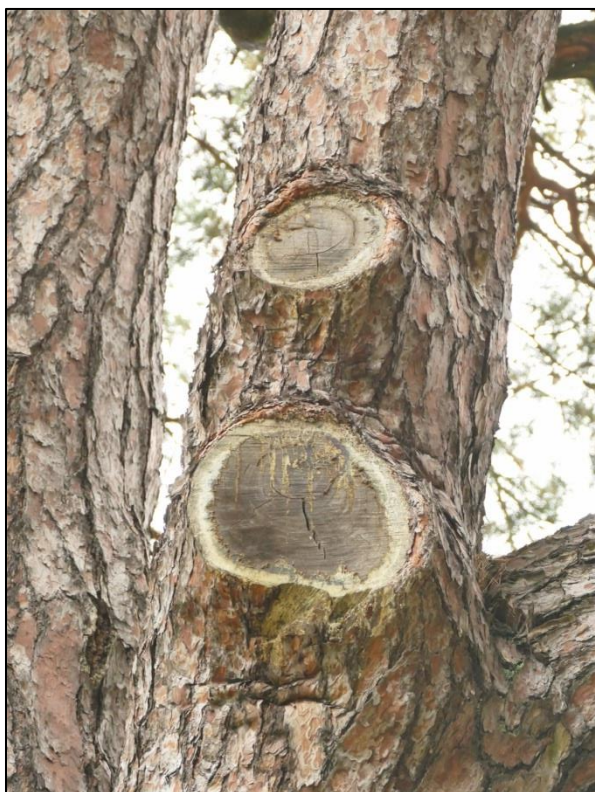
Zdj. 5. Niezabliźnione ślady po cięciach z przeszłości

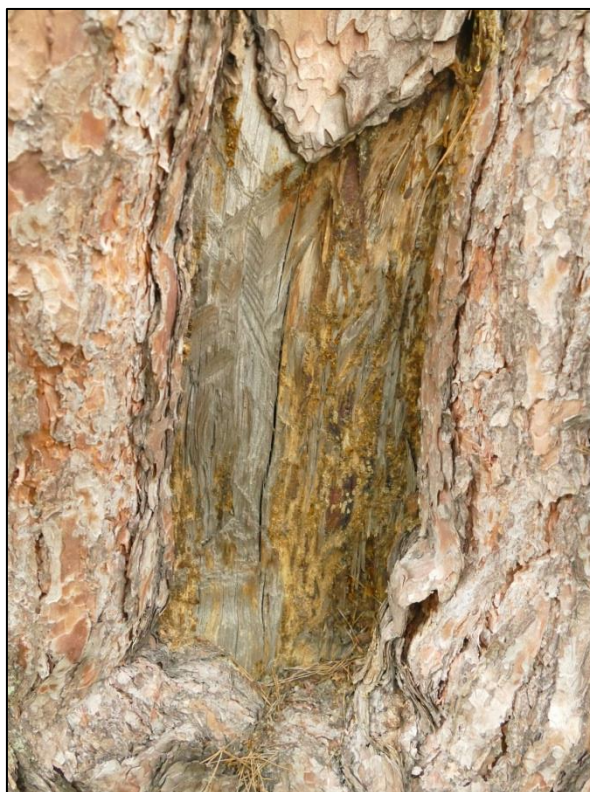
- 2) Drzewo jest w dobrym stanie fitosanitarnym. Zarówno w koronie jak i na pniu widać starą listwę piorunową, która w wyniku aktywności drzewa jest zablizniana tkanką kallusową w górnej części. Posusz w koronie wydzielany jest na poziomie naturalnym. Na pniu widoczne są ślady pozyskiwanego drewna w przeszłości. Badanie tomografem wykazało, iż w obrębie rany od strony ulicy występuje rozkład tkanek, jednak aktualnie bez wpływu na statykę. Badanie sondą arborystyczną wykazało uszkodzenia systemu korzeniowego.

Zdj. 6. Blizna po pozyskiwaniu drewna

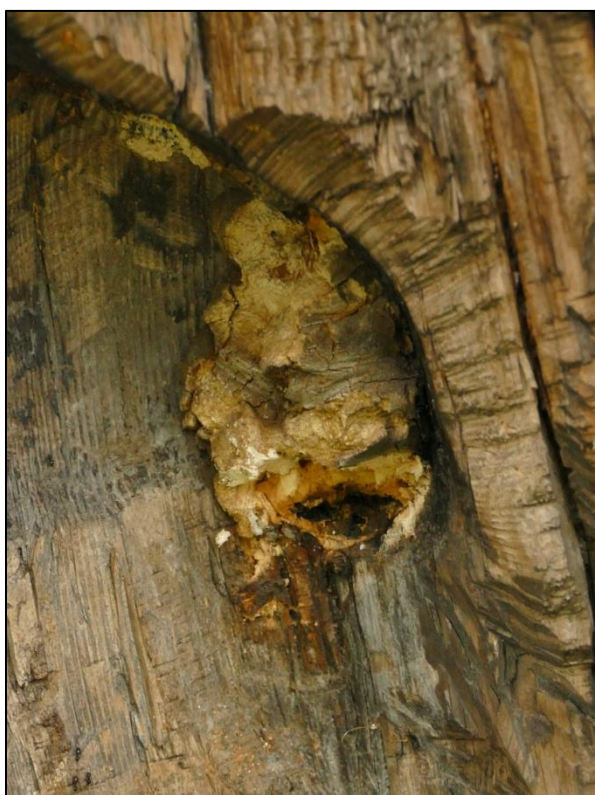
Zdj. 7. Owocnik żółciaka siarkowego w formie zejściowej

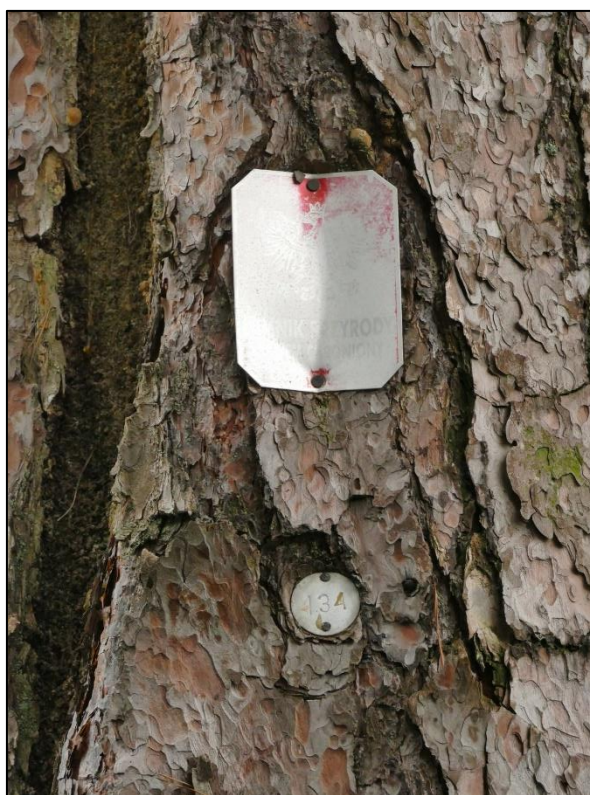
Zdj. 8. Tabliczka urzędowa

- 4) Na pniu zamontowana jest nieaktualna tabliczka urzędowa *Pomnik przyrody*, którą należy wymienić na zgodną z aktualnym *Rozporządzeniem Ministra Środowiska z dnia 10 grudnia 2004 roku w sprawie wzorów tablic.*

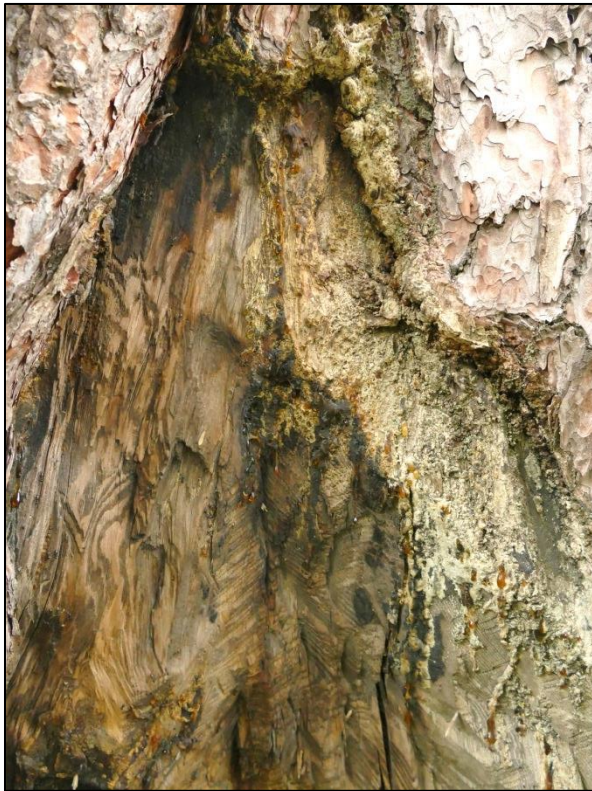
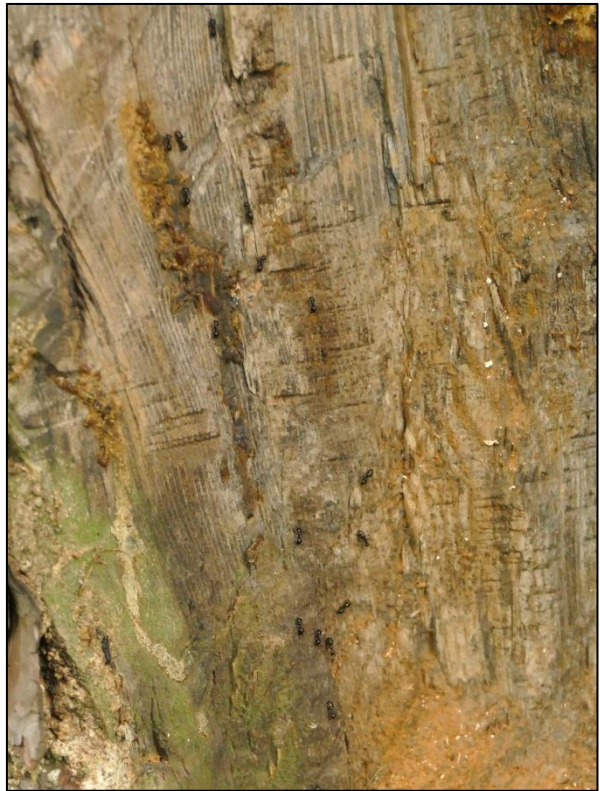
Zdj. 9 i 10. Rozległy ubytek z widocznymi mrówkami oraz śladami po pozyskaniu drewna

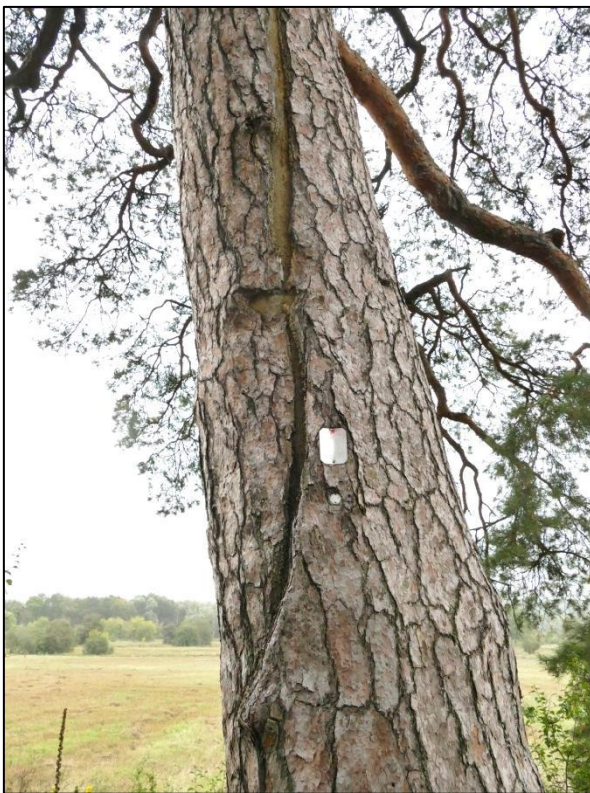
Zdj. 11. Ślad po wyładowaniu atmosferycznym

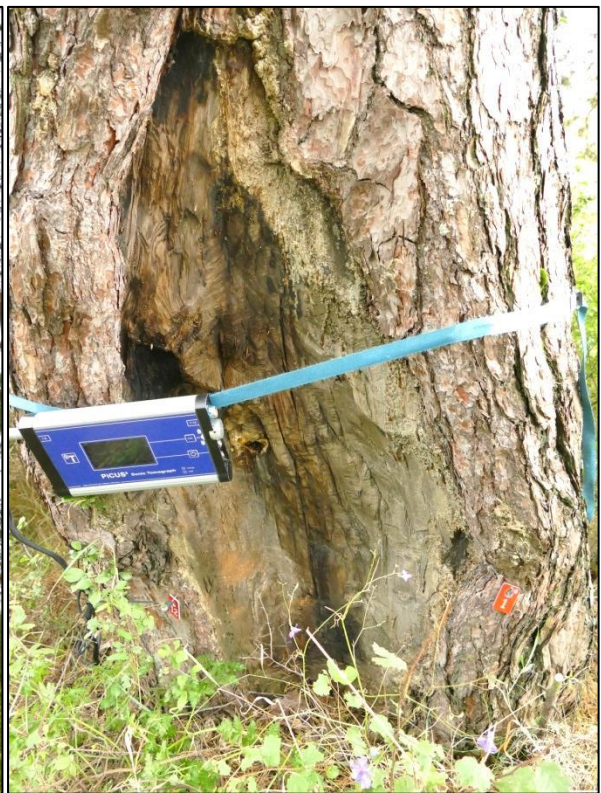
Zdj. 12. Badanie tomografem akustycznym

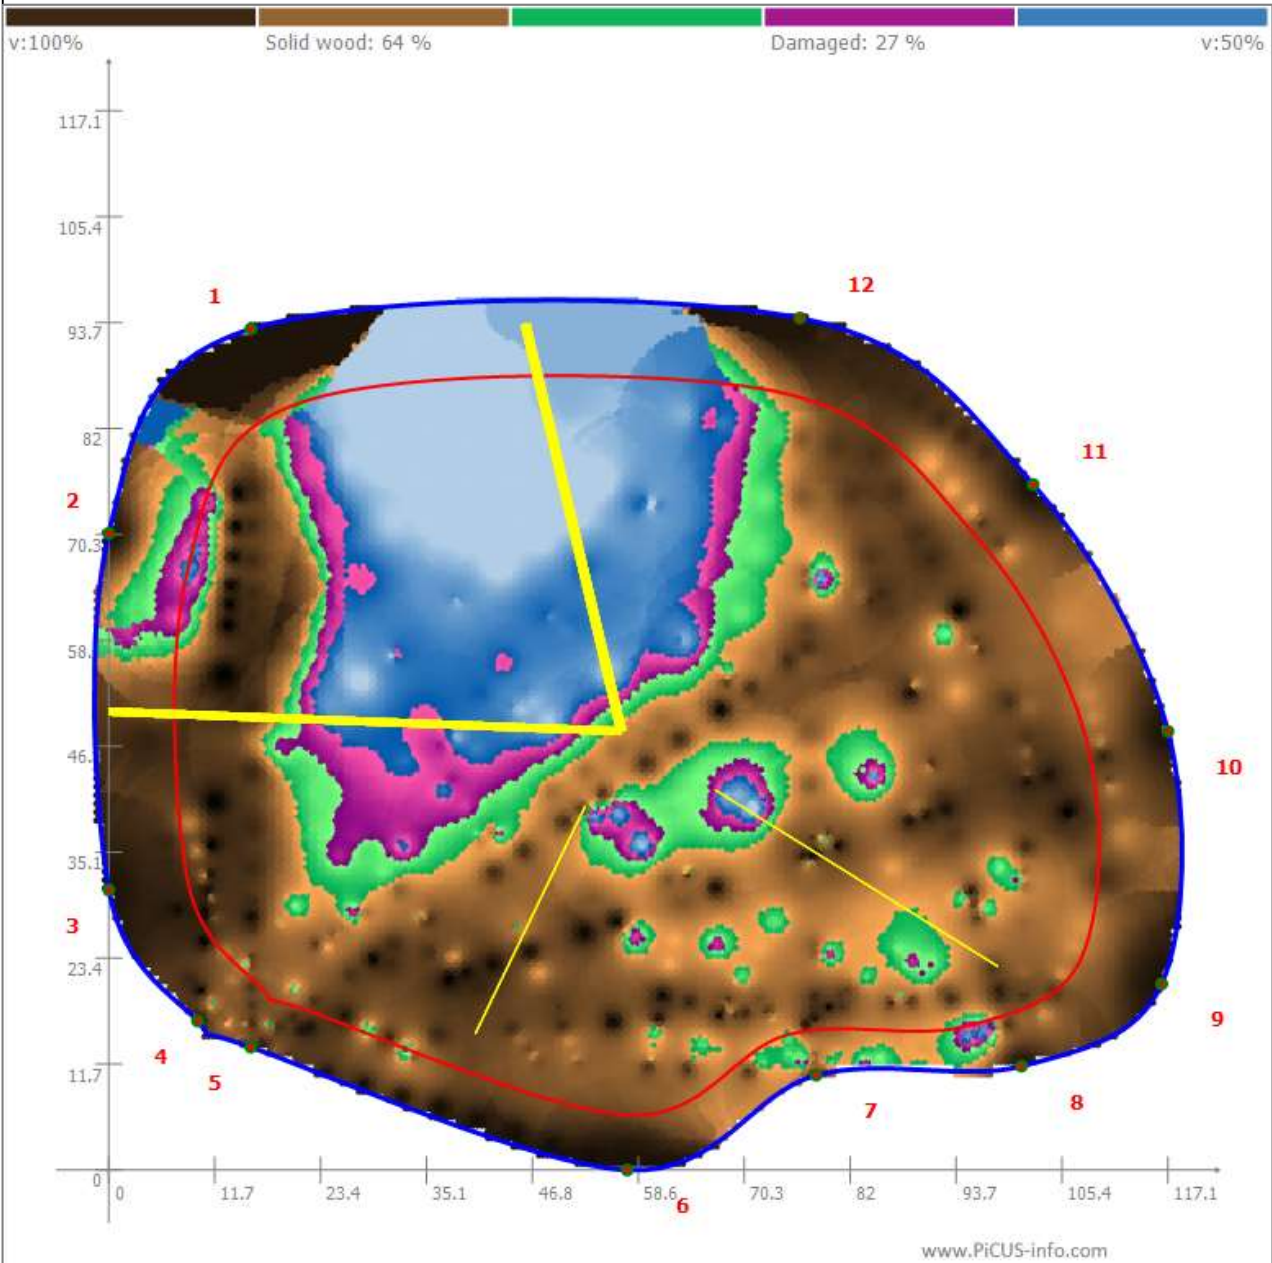
Picus: Mielnik 1781B

PODSTAWOWA DIAGNOSTYKA DRZEWA			
Opis ogólny stanu korzeni			
Drzewo od strony gruntu rolnego wykształciło rozległe nabiegi korzeniowe, które znacznie wzmacniają jego stabilność. Brak widocznych uszkodzeń powodowanych przez system korzeniowy w nawierzchni jezdni. Badanie sondą arborystyczną wykazało stosunkowo liczne uszkodzenia systemu korzeniowego od strony N, E i SE.			
Ocena skali żywotności wg Kasprzaka (2005)	IV	Ocena skali zdrowotności wg Pacyniaka i Smólskiego (1973)	1
Ocena vitalności drzewa wg skali Roloffa (1989)	1/2	Ocena statyki drzewa (klasyfikacja FRC)	A/B
GATUNKI CHRONIONE			
Nie stwierdzono.			
BADANIE SPECJALISTYCZNE			
Analiza tomogramu			
Badanie tomografem akustycznym przeprowadzono na wysokości 40 cm od poziomu gruntu w płaszczyźnie prostopadłej do osi morfologicznej pnia. Badanie wykazało deprecjację tkanek drzewnych na poziomie 27% przekroju pnia w jego NE części. Zmiany strukturalne zlokalizowane są w miejscu dawnego pozyskania drewna od strony ulicy. Początkowy rozkład zaobserwowano od strony S. Stwierdzono możliwość braku ciągłości tkanek drzewnych wewnątrz pnia. Drewno zdrowe na poziomie 64%.

- 5) Kolejną diagnostykę metodą VTA rozszerzoną o badanie tomografem akustycznym (ewentualnie rezystografem oporowym) należy przeprowadzić w ciągu 36 miesięcy.
